## **Desenvolvimento de um índice de apoio à decisão para a gestão de intervenções em elementos escultóricos**

### ***Development of decision making indicators helping the management of interventions in decorative elements***

Esmeralda PAUPÉRIO<sup>1</sup>, Xavier ROMÃO<sup>2</sup>

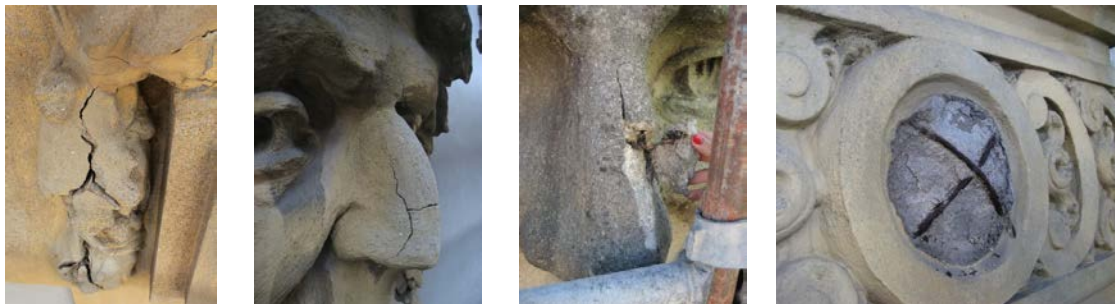
**Figura 1** – Elementos escultóricos e decorativos em betão armado com degradação material resultante da corrosão de armaduras

do processo de deterioração ocorre, usualmente, no interior do elemento de betão, as metodologias de reparação disponíveis podem ser consideradas demasiado intrusivas. Portanto, esta fonte de degradação é especialmente difícil de resolver quando envolve a reparação de elementos decorativos em betão armado ou esculturas, uma vez que as operações de conservação poderão destruir a sua autenticidade (**Figura 1**).

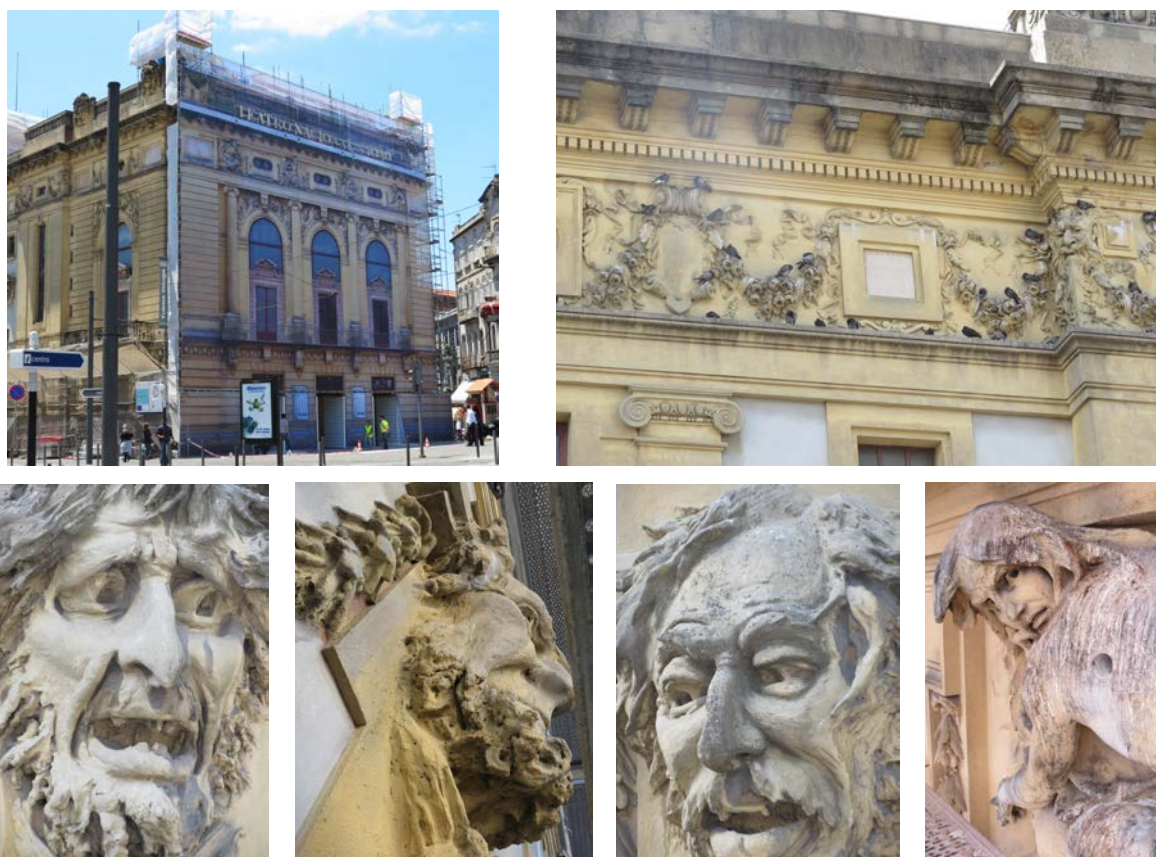
**Figura 2** – Fachadas e elementos escultóricos e decorativos em betão armado do Teatro Nacional de São João

A arquitetura Beaux-Arts expressa um estilo arquitetónico neoclássico que combina decorações escultóricas de influência grega e romana com ideias renascentistas e que está muito presente no Teatro Nacional de S. João. É um estilo muito ornamentado, sendo a abundância de elementos como balaustradas, estátuas, colunas, grinaldas, pilastras entre portas e janelas e grandes escadarias típica deste estilo arquitetónico. No caso do Teatro Nacional de São João, estes elementos decorativos existem em todas as fachadas (com uma área total de cerca de 4800m<sup>2</sup>) e são construídos em betão com elementos metálicos incorporados (varões ou a vulgar rede de galinheiro) **Figura 2**. Alguns dos elementos decorativos, nomeadamente os que são constituídos por padrões vegetais e geométricos, repetem-se ao longo das fachadas.

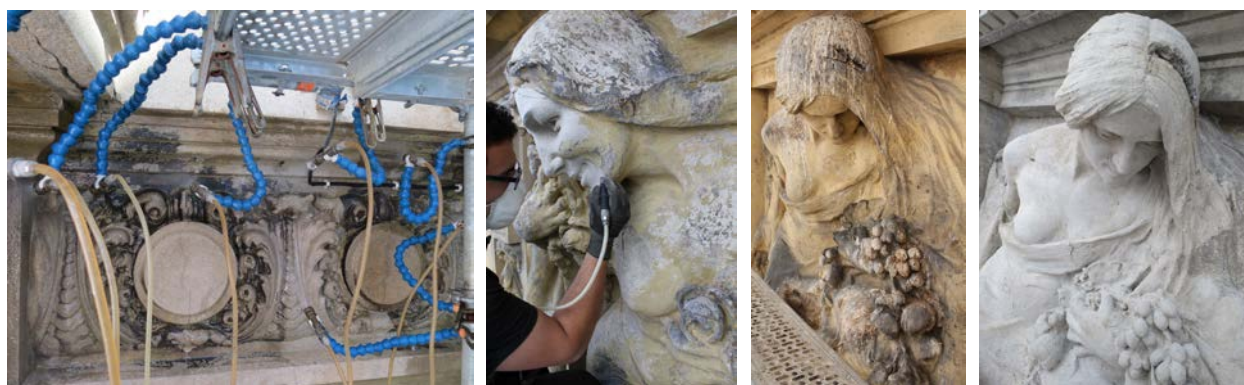
**Figure 4** – Operações de limpeza: remoção de depósitos a); micro abrasão b) e exemplo de um elemento escultórico antes c) e depois da limpeza d)

Para planear e preparar adequadamente a intervenção foi necessário executar um levantamento dos danos e do nível de degradação das fachadas, esculturas e elementos decorativos. A avaliação inicial do estado de degradação foi efetuado antes de qualquer operação de limpeza nas fachadas. No entanto, o conhecimento rigoroso do referido estado de degradação apenas foi possível após o final destas operações de limpeza (**Figura 4**).

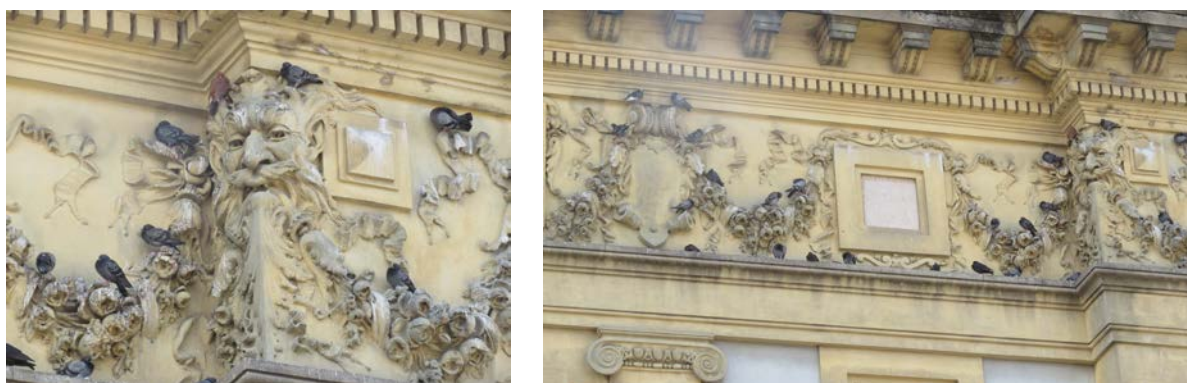
**Figura 5** – Exemplo da interligação considerável entre elementos decorativos

Para aplicar a metodologia proposta, foi necessário uma identificação e numeração preliminar dos elementos decorativos. Esta operação foi conduzida por uma equipa de conservadores, arquitetos e engenheiros envolvidos no projeto. Em alguns casos, a referida identificação não foi fácil dado o grande nível de interligação entre elementos decorativos consecutivos (**Figura 5**). Nestes casos, os elementos individuais foram selecionados com base em critérios de simetria e repetitividade.
